## ÉTUDE DE CAS:

L'équipe de maintenance prédictive économise du temps et de l'argent dans les aciéries grâce à des tests moteur approfondis

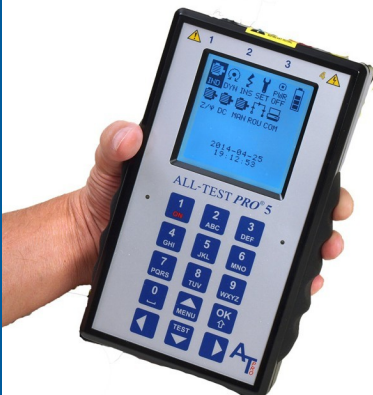
L'AT5™ a été connecté au panneau de commande du moteur et une analyse du circuit du moteur™ a été effectuée sur le moteur du chariot de 20 chevaux. En quelques minutes seulement, les résultats du test ont montré une lecture déconcertante de l'isolation au sol de 10 Mégohms (voir figure 1)

32	21	13	
Resistance (Ohm)	OK	0.840	0.836	0.831	0.580
Impedance (ohm)		11.1	11.2	11.2	0.876
Inductance (mH)		8.78	8.90	8.90	0.884
Phase Angle (°)	OK	75.6	75.4	75.5	0.0750
I/F (%)	OK	-46.2	-46.0	-46.1	0.0936
Stator					
Rotor					
Insulation (MOhm)	WARN 10.1				TVS 18.6
					Ref Value
Contamination (%)	NA				Frequency 200
Capacitance (nF)	NA

Figure 1. Results from AT5™ motor testing instrument; from Motor Circuit Analysis™ performed at motor control panel on March 6th, 2017.

Ce moteur «presque neuf», installé sur la grue en octobre 2016, a été testé lors de sa première installation. Ce tout premier test avait montré une lecture supérieure à > 999 mégohms. Cette différence dans les résultats des tests a soulevé des signaux d'alarme pour l'équipe de maintenance prédictive. Étant donné que le moteur n'avait fonctionné que pendant six mois, il était clair que le moteur n'aurait pas dû se détériorer aussi rapidement.
