ÉTUDE DE CAS:

Une plate-forme pétrolière en mer protège ses employés et son équipement grâce à ALL-TEST PRO 5™

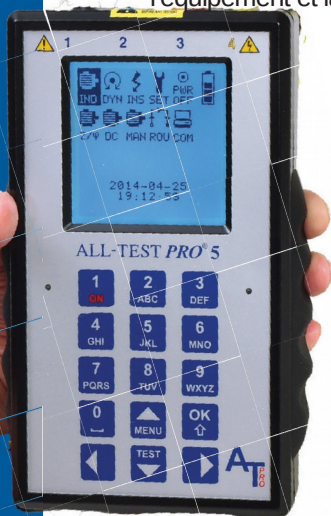
Au lieu d'acheter l'AT5™, le superviseur électrique a décidé de louer l'instrument de test de moteur hors tension AT5™ à Intellirent, une entreprise de DFW qui loue une variété d'équipements de test électrique aux États-Unis. Dans les 48 heures, Intellirent a fait livrer l'AT5™ à la plate-forme pétrolière offshore. L'équipe de maintenance a pu effectuer des tests, puis générer et partager les rapports de test avec Aaron Schnelle, qui a fourni le support technique d'ALL-TEST Pro via un e-mail et un contact téléphonique étroits. «Leur moteur particulier de 1 000 chevaux était un moteur à six fils, ce qui nécessite plus d'expertise pour les

tests», explique Schnelle, «mais le technicien à bord était hautement qualifié et a effectué les tests assez facilement. C'était juste une question de les promener à travers la procédure de test et les résultats. »
